# A Boughey Pty Ltd en la minera Collahuasi en Chile

## Fallas en los Molinos de Bolas

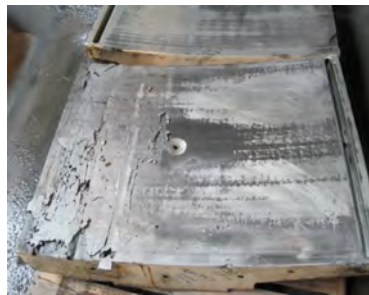
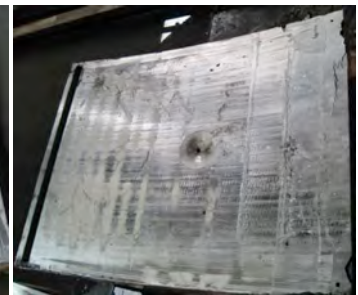
Daños en almohadillas de los cojinetes principales de alimentacion y de descarga fue evidente en ambos extremos (alimentación y descarga) del molino, con una falla catastrófica observada en una almohadilla del cojinete del lado de descarga. Se encontro una cantidad significativa de agrietamiento en el metal blanco, probablemente como resultado dela tension inducida por altas temperaturas (ver fotos a la derecha).

La evidencia del analisis modal de fallas sugiere que la falla fue el resultado de una ruptura de la película de lubricante debido principalmente a contaminación. Se demostro evidencia significativa de elevados niveles de contaminación en los registros de muestreo de aceite.

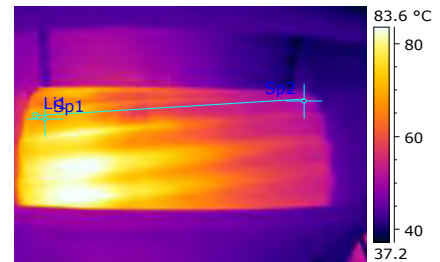
Durante la visita de sitio, el personal de Collahuasi informó que habían identificado seis dientes rotos en la corona de engranaje del mismo molino de bolas mencionado anteriormente. Personal de Collahuasi notifico que existe un historial de fallas a lo largo de un largo período de tiempo y que ha sido difícil analizar, hasta la fecha de la visita, las verdaderas causas de dichas fallas. Varias observaciones fueron planteadas en lo que respecta al funcionamiento general del conjunto de engranaje corona y piñón, basado en los parámetros de funcionamiento. Registros del funcionamiento del Molino sugiere que los daños en el conjunto de engranajes pudieran haber sido causados por una mala alineación del engranaje y lubricación inadecuada.

Las mediciones de temperatura por termografía a lo ancho de la cara del piñón indicó que la carga no estaba distribuida uniformemente, sino concentrado hacia un extremo del piñón. Comúnmente, los fabricantes de engranajes recomiendan un máximo de diferencial de temperatura de funcionamiento inferior a  $8^{\circ}\text{C}$ . Existen registros que la temperatura diferencial al lo ancho de la cara del piñón ha alcanzado de hasta  $24^{\circ}\text{C}$ .

Además de mediciones periódicas de temperatura utilizando termografía, no existe algún otro tipo de monitoreo de la temperatura del engranaje. El conjunto de engranajes del molino de bolas carece de un sistema de monitoreo continuo en línea para proporcionar una buena protección y retroalimentación temporalmente acorde contra repentinos cambios en condiciones de operación. A Boughey Pty Ltd resaltó a la gerencia de Collahuasi la carencia de monitoreo y recomendó la implementación de un sistema de monitoreo en línea para cada uno los molinos con conjunto de engranajes.

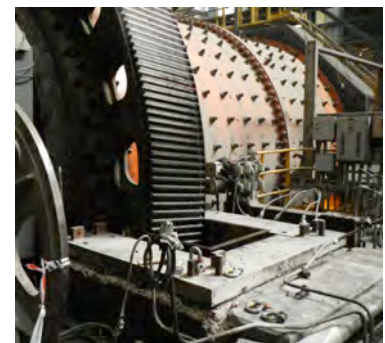
El personal de la planta informo acerca de grietas debajo de la base del pedestal del piñón. La falla vista en la lechada y los pernos de sujeción del sistema de accionamiento lado 'B' del molino de bolas es probable que haya sido el resultado de la reducción de la fuerza de sujeción debido a la relajación de los pernos. Un sistema de accionamiento desalineado y altos niveles de vibración pudieron haber contribuido a la propagación de la grieta. A Boughey Pty Ltd recomiendo que se realizara una verificación periódica del apretado de los pernos de sujeción en todos los componentes del tren de accionamiento, particularmente aquellos localizados en la placa base y la carcasa de los cojinetes del piñón.

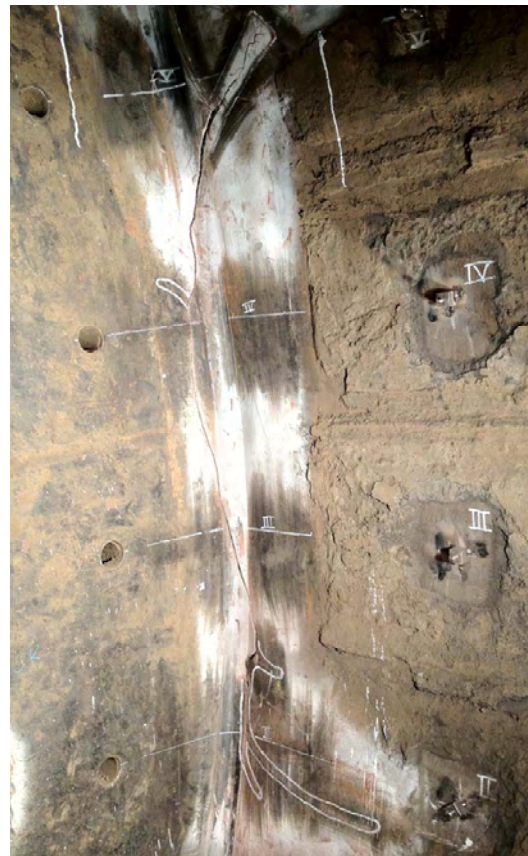
En abril de 2012, el personal de Collahuasi descubrió una grieta de aproximadamente 2 metros de longitud en la unión de soldadura entre la casco y el cabezal del molino de bolas que había experimentado fallas en el conjunto de engranajes y cojinetes principales. La grieta se detectó debajo del anillo de rodamiento del Molino.

La presencia de A Boughey Pty Ltd fue solicitada con carácter de urgencia para prestar apoyo técnico y experiencia en la evaluación de las opciones de reparación y los riesgos asociados con la reparación de la unión soldada. La evaluación dio lugar a la creación y desarrollo de una metodología de soldadura para reparar la grieta in situ.
