# A Boughey Pty Ltd en la minera Collahuasi en Chile

## Fallas en los Molinos de Bolas

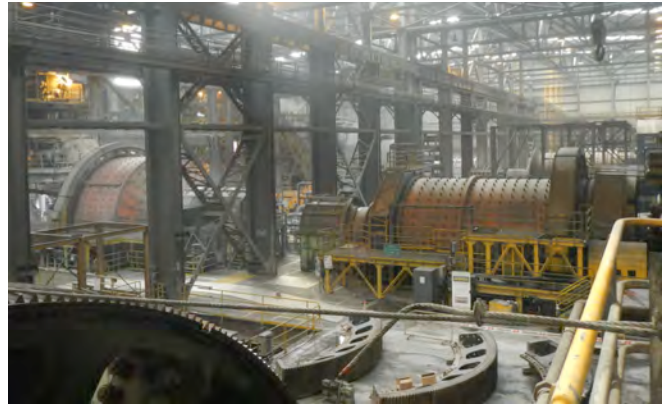
Daños en almohadillas de los cojinetes principales de alimentacion y de descarga fue evidente en ambos extremos (alimentación y descarga) del molino, con una falla catastrófica observada en una almohadilla del cojinete del lado de descarga. Se encontro una cantidad significativa de agrietamiento en el metal blanco, probablemente como resultado dela tension inducida por altas temeraturas (ver fotos a la derecha).

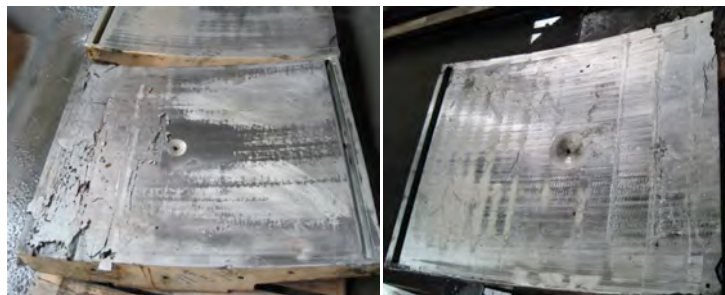
Daños en almohadillas de los cojinetes principales de alimentacion y de descarga fue evidente en ambos extremos (alimentación y descarga) del molino, con una falla catastrófica observada en una almohadilla del cojinete del lado de descarga. Se encontro una cantidad significativa de agrietamiento en el metal blanco, probablemente como resultado dela tension inducida por altas temeraturas (ver fotos a la derecha).

La evidencia del analisis modal de fallas sugiere que la falla fue el resultado de una ruptura de la película de lubricante debido principalmente a contaminación. Se demostro evidencia significativa de elevados niveles de contaminación en los registros de muestreo de aceite.

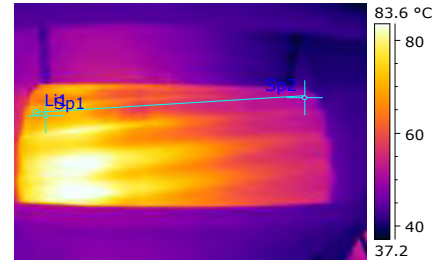
Durante la visita de sitio, el personal de Collahuasi informó que habían identificado seis dientes rotos en la corona de engranaje del mismo molino de bolas mencionado anteriormente. Personal de Collahuasi notifico que existe un historial de fallas a lo largo de un largo período de tiempo y que ha sido difícil analizar, hasta la fecha de la visita, las verdaderas causas de dichas fallas. Varias observaciones fueron planteadas en lo que respecta al funcionamiento general del conjunto de engranaje corona y piñón, basado en los parámetros de funcionamiento. Registros del funcionamiento del Molino sugiere que los daños en el conjunto de engranajes pudieran haber sido causados por una mala alineación del engranaje y lubricación inadecuada.

Las mediciones de temperatura por termografía a lo ancho de la cara del piñón indicó que la carga no estaba distribuida uniformemente, sino concentrado hacia un extremo del piñón. Comúnmente, los fabricantes de engranajes recomiendan un máximo de diferencial de temperatura de funcionamiento inferior a 8°C. Existen registros que la temperatura diferencial al lo ancho de la cara del piñón ha alcanzado de hasta 24°C.

Además de mediciones periódicas de temperatura utilizando termografía, no existe algún otro tipo de monitoreo de la temperatura del engranaje. El conjunto de engranajes del molino de bolas carece de un sistema de monitoreo continuo en línea para proporcionar una buena protección y retroalimentación temporalmente acorde contra repentinos cambios en condiciones de operación. A Boughey Pty Ltd resaltó a la gerencia de Collahuasi la carencia de monitoreo y recomendó la implementación de un sistema de monitoreo en línea para cada uno los molinos con conjunto de engranajes.
