# A Boughey Pty Ltd en la minera Collahuasi en Chile

## Fallas en los Molinos de Bolas

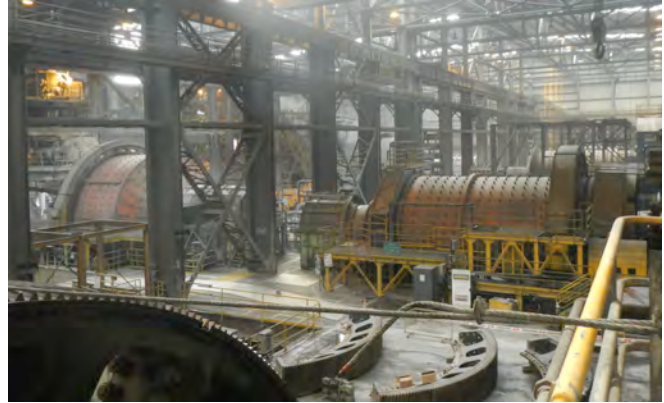
Daños en almohadillas de los cojinetes principales de alimentacion y de descarga fue evidente en ambos extremos (alimentación y descarga) del molino, con una falla catastrófica observada en una almohadilla del cojinete del lado de descarga. Se encontro una cantidad significativa de agrietamiento en el metal blanco, probablemente como resultado dela tension inducida por altas temperaturas (ver fotos a la derecha).

La evidencia del analisis modal de fallas sugiere que la falla fue el resultado de una ruptura de la película de lubricante debido principalmente a contaminación. Se demostro evidencia significativa de elevados niveles de contaminación en los registros de muestreo de aceite.

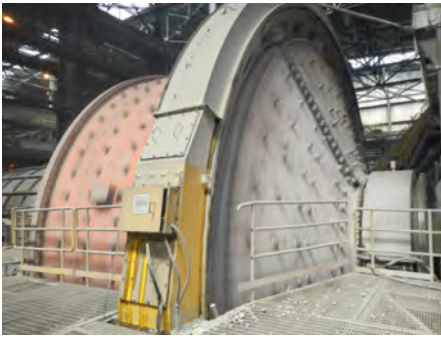
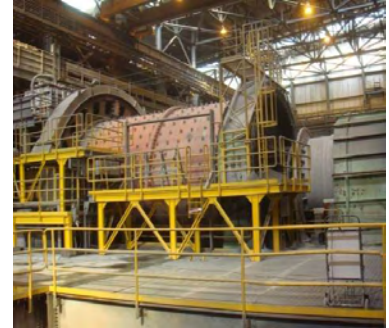
En marzo de 2012, A Boughey Pty Ltd fue contratada para inspeccionar y auditar todos los molinos que operan en Collahuasi. Los molinos fueron inspeccionados mientras se encontraban en operación y en condición de parada. La inspección fue basada en el funcionamiento mecánicos, eléctricos e hidráulicos de los componentes que fueron accesibles durante la visita. Un informe de inspección y

auditoría se preparó para el cliente, abarcando y resaltando las partes críticas que necesitaban reparación o reemplazo, así como recomendaciones sobre el mantenimiento y mejoras del procesos de funcionamiento de cada molino y su entorno.
