# A Boughey Pty Ltd en la minera Collahuasi en Chile

## Fallas en los Molinos de Bolas

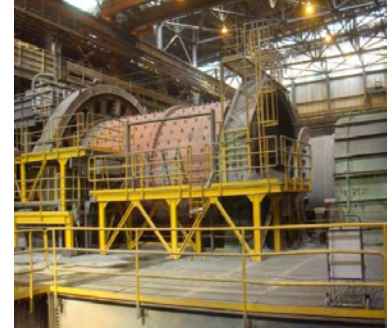
En marzo de 2012, A Boughey Pty Ltd fue contratada para inspeccionar y auditar todos los molinos que operan en Collahuasi. Los molinos fueron inspeccionados mientras se encontraban en operación y en condición de parada. La inspección fue basada en el funcionamiento mecánicos, eléctricos e hidráulicos de los componentes que fueron accesibles durante la visita. Un informe de inspección y

auditoría se preparó para el cliente, abarcando y resaltando las partes críticas que necesitaban reparación o reemplazo, así como recomendaciones sobre el mantenimiento y mejoras del procesos de funcionamiento de cada molino y su entorno.
